新竹縣政府環境保護局

112年度新竹縣營建工程稽查管制

常見缺失樣態

簡報單位：承晏環境科技股份有限公司

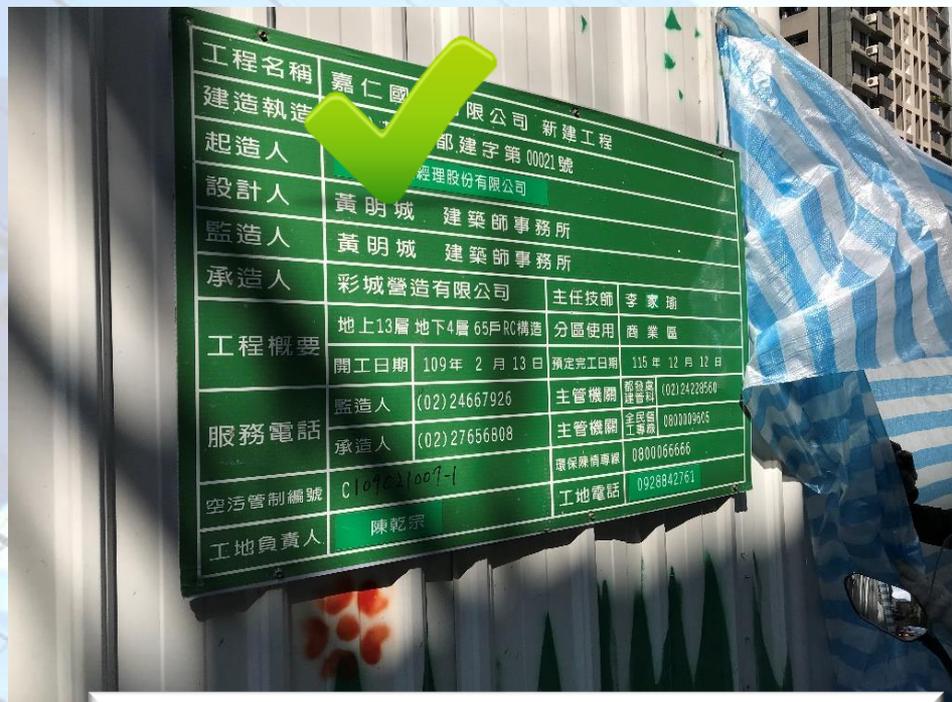
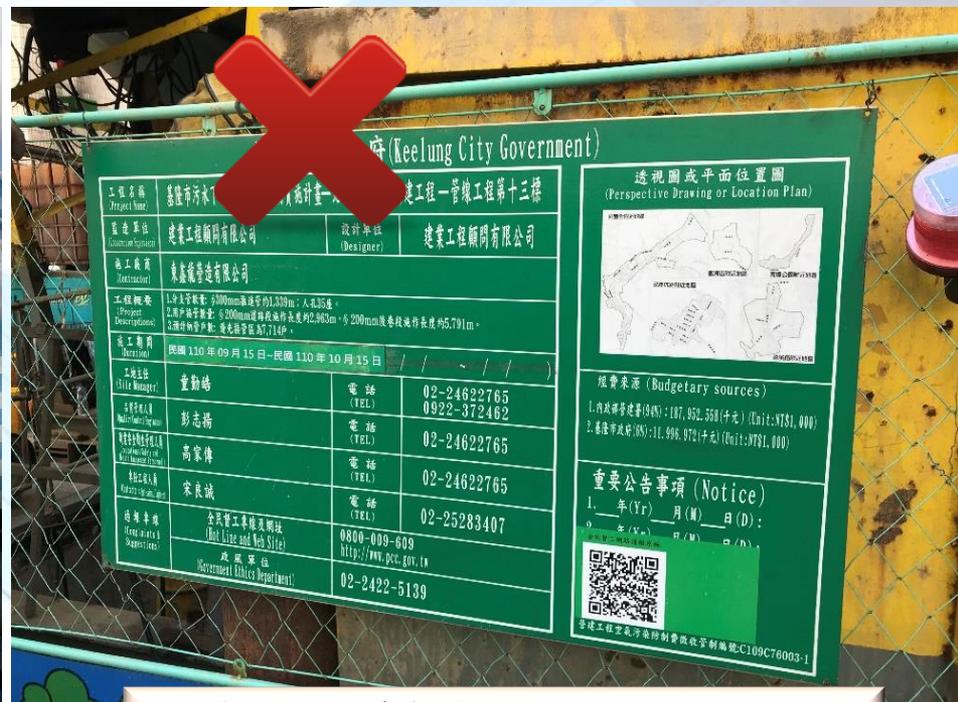
- ◆ 未填寫公害檢舉電話
- ◆ 未設置或依規定設置，但內容未載明或僅標示部分工地資料(缺失記點4點)

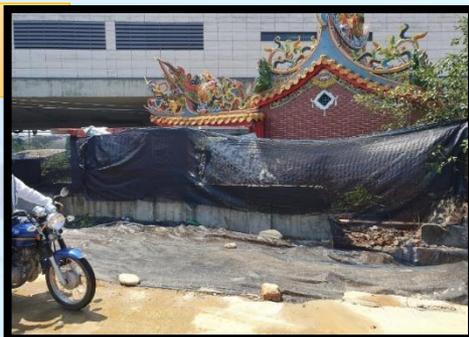
種類未符合

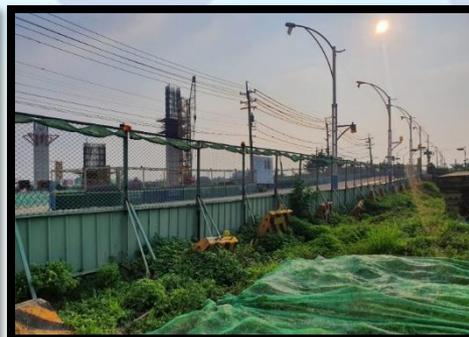
種類未符合

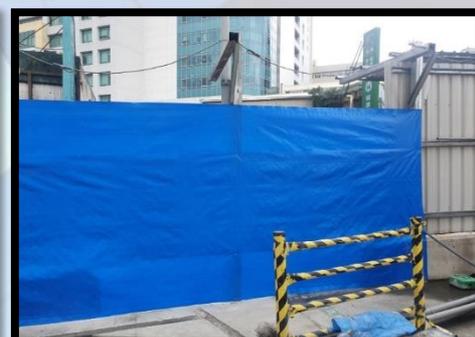
未有效阻隔廢水外流

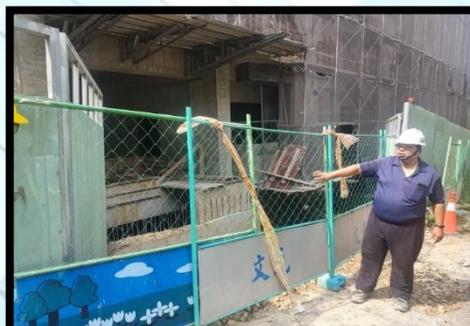
種類未符合

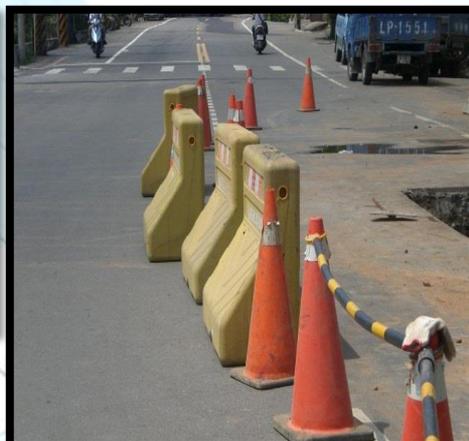
種類未符合

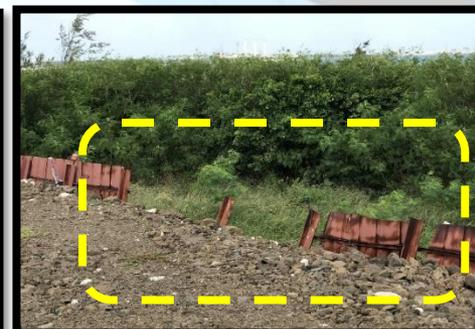
圍籬未涵蓋全工區

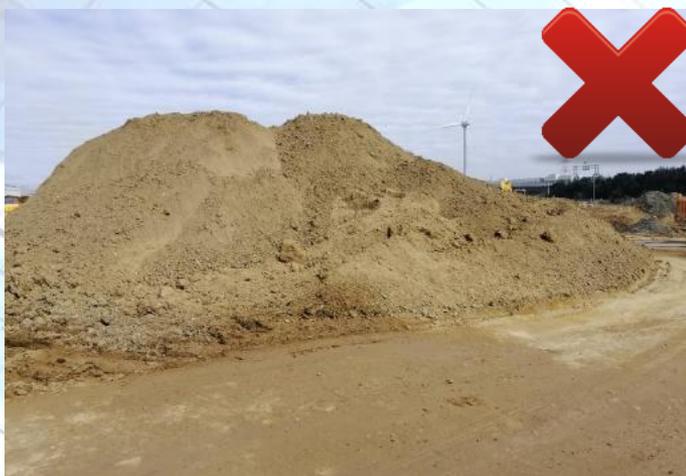
未覆蓋防塵網

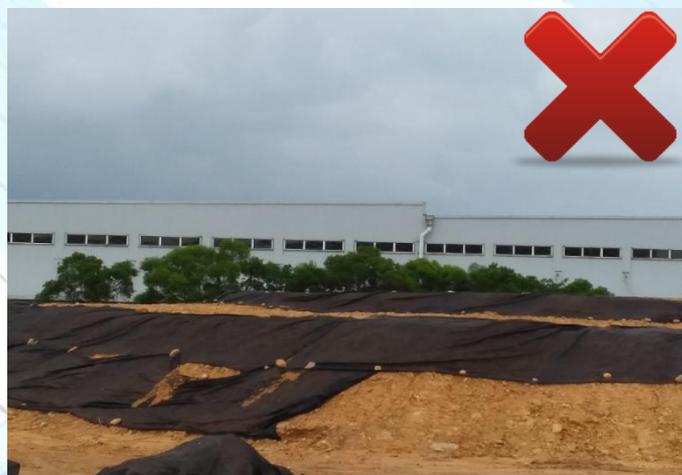
未完全覆蓋防塵網或布，部分裸露

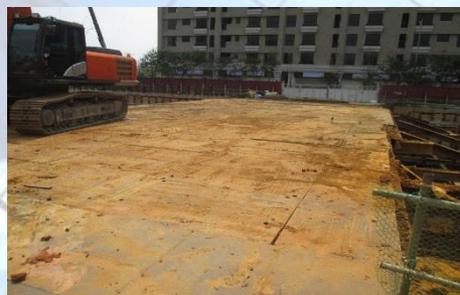
鋪面未清洗

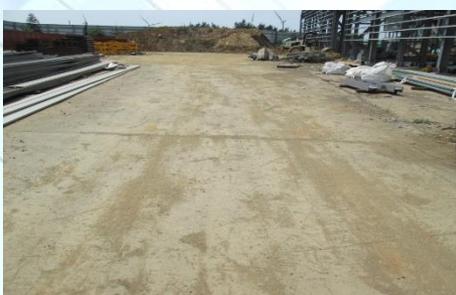
鋪面未清洗

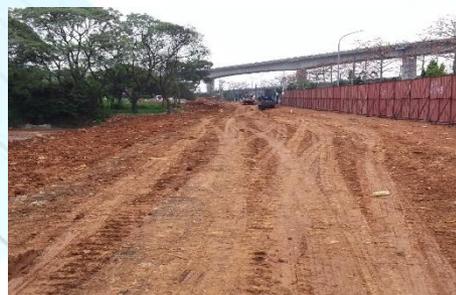
未設置防制措施

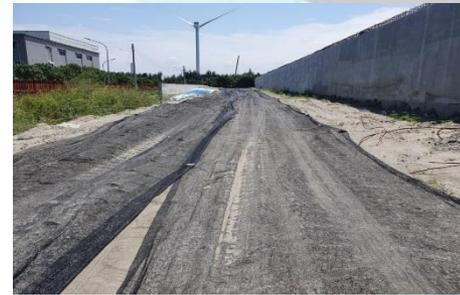
不得用防塵網取代之

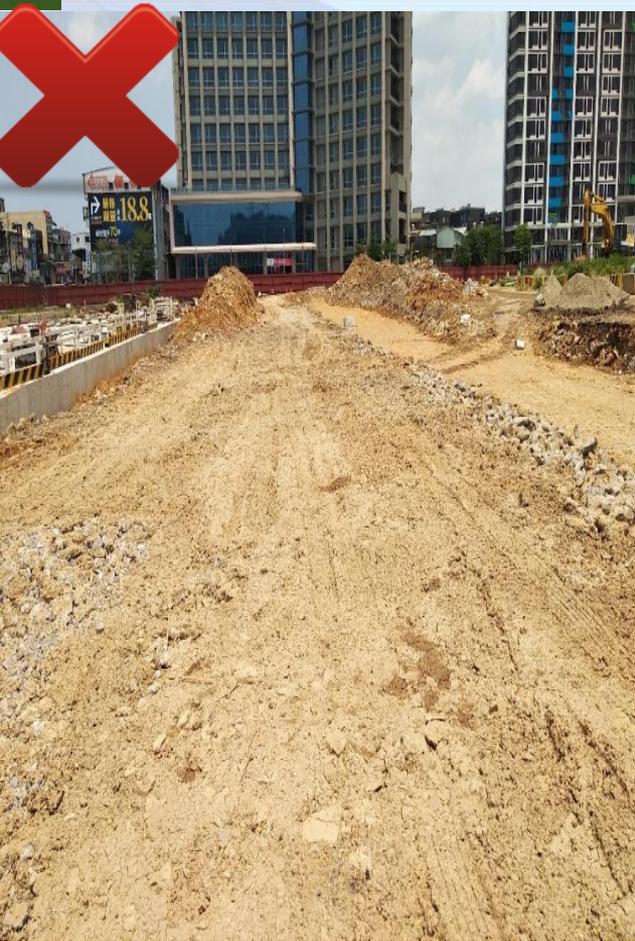
裸露地表未設置防制措施

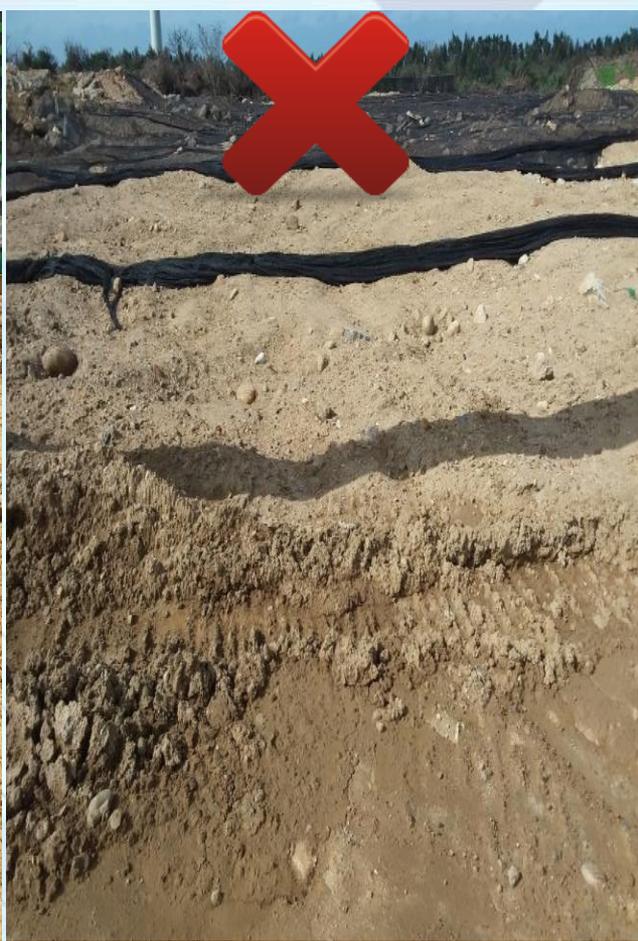
裸露地表實施面積未達標準

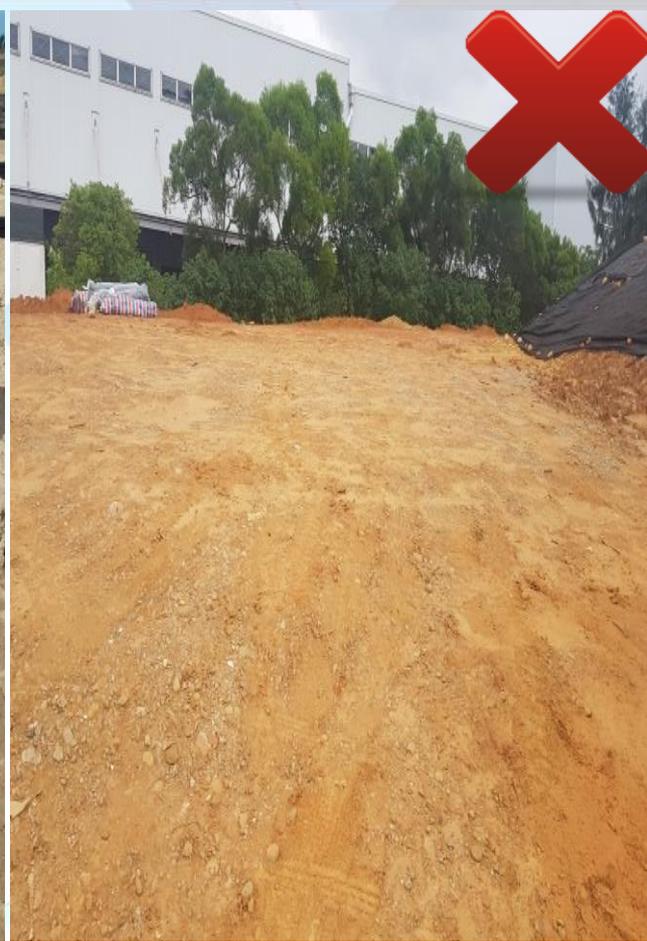
裸露地表灑水頻率不足

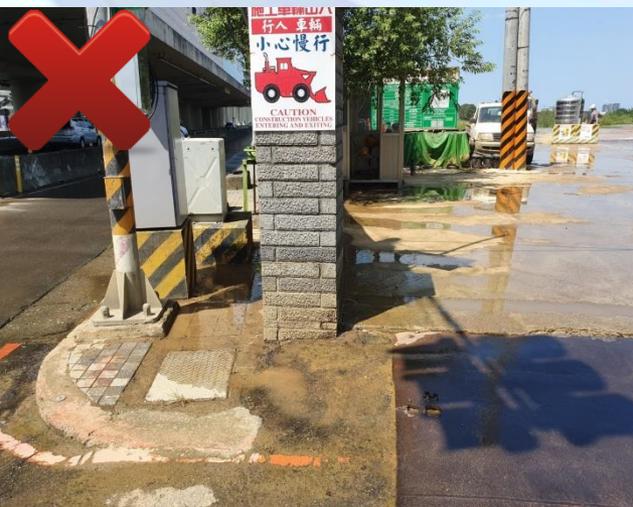
廢水未妥善蒐集

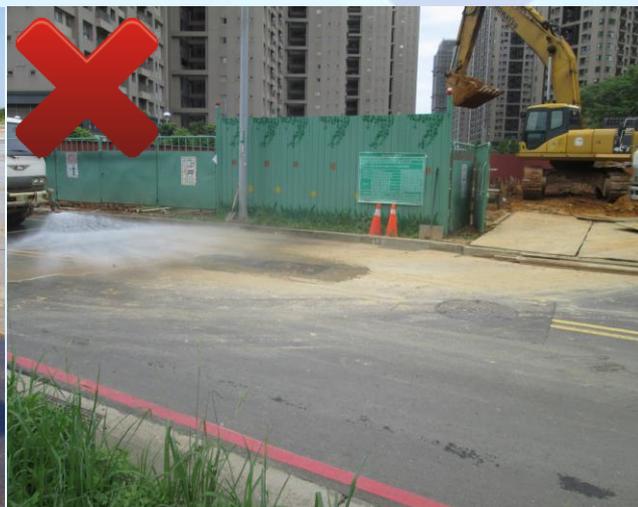
未設置洗車設備

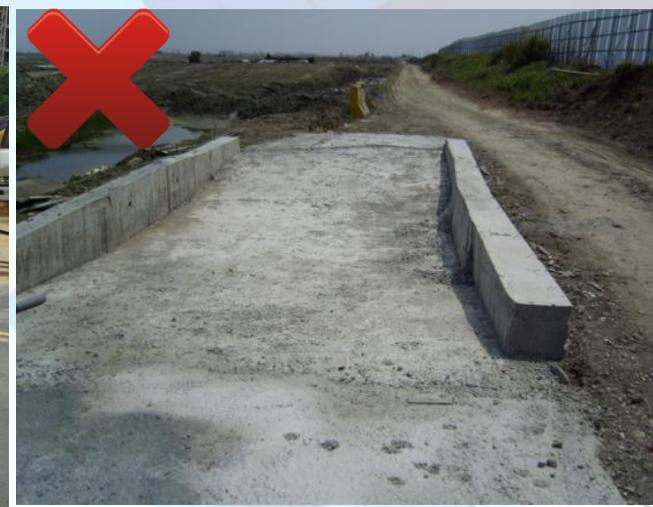
未設置洗車設備

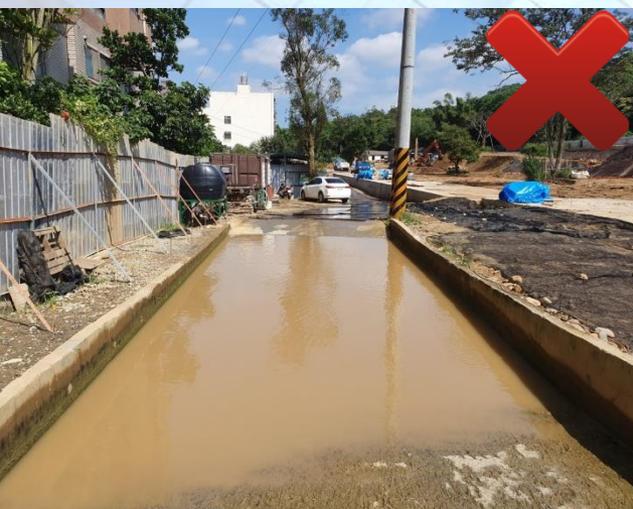
未設置洗車設備

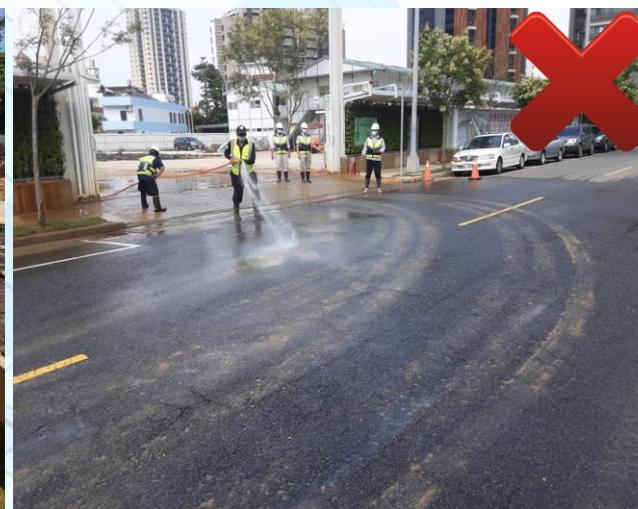
未有效清洗造成路面污染

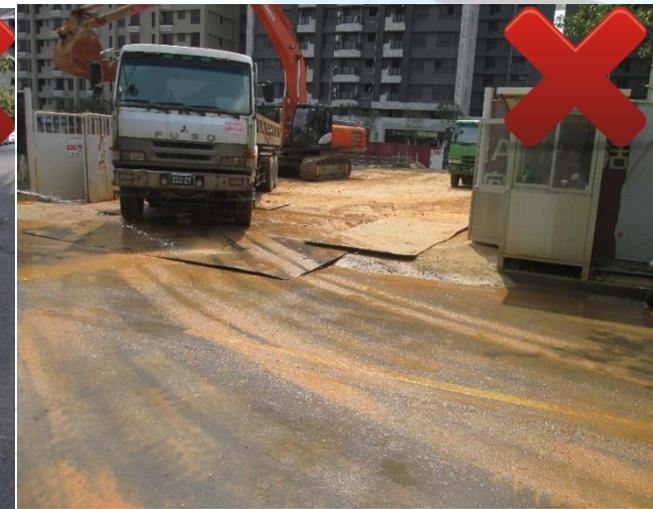
車輛未有效清洗

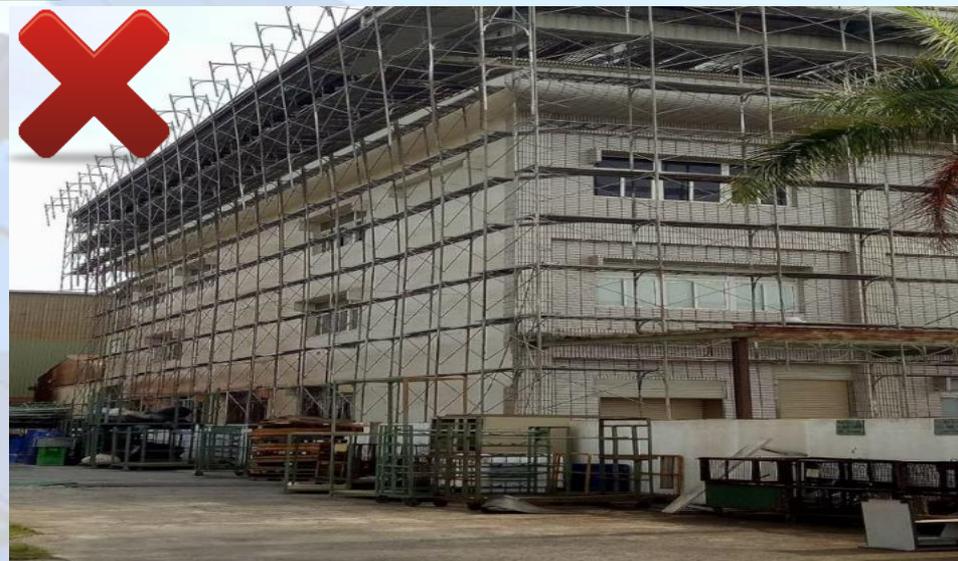
未設置防制措施

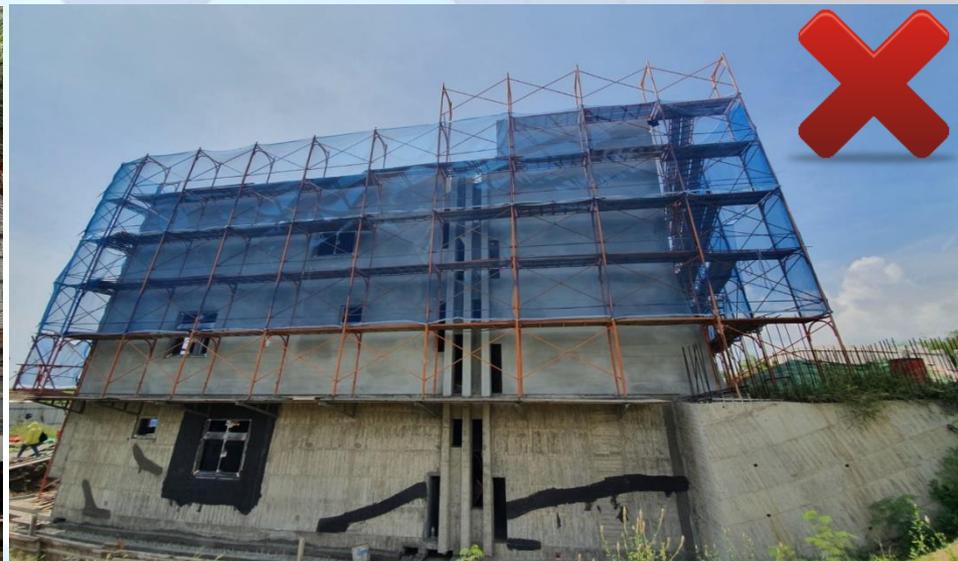
防塵網或布未包覆完全

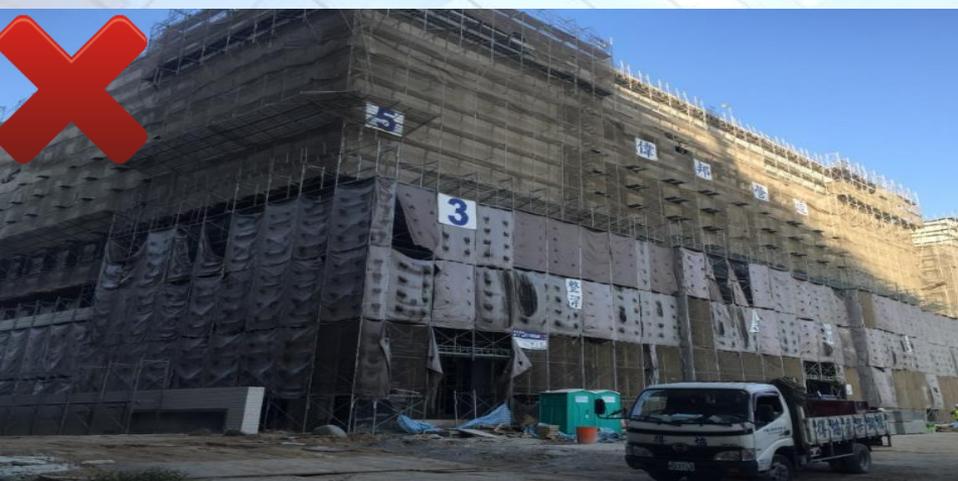
防塵布、防塵網破損

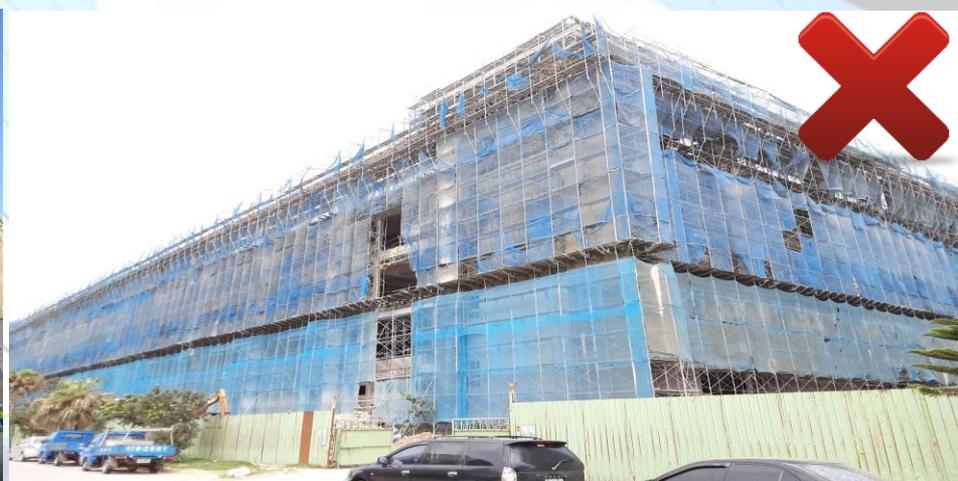
防塵布、防塵網破損
